*Was Sie schon immer mal wissen wollten – oder die letzten Geheimnisse der Luftfahrt*

*Eine lose Folge von Dokumentationen vom Luftfahrtmuseum Hannover-Laatzten*

## Saunders A.7 Severn

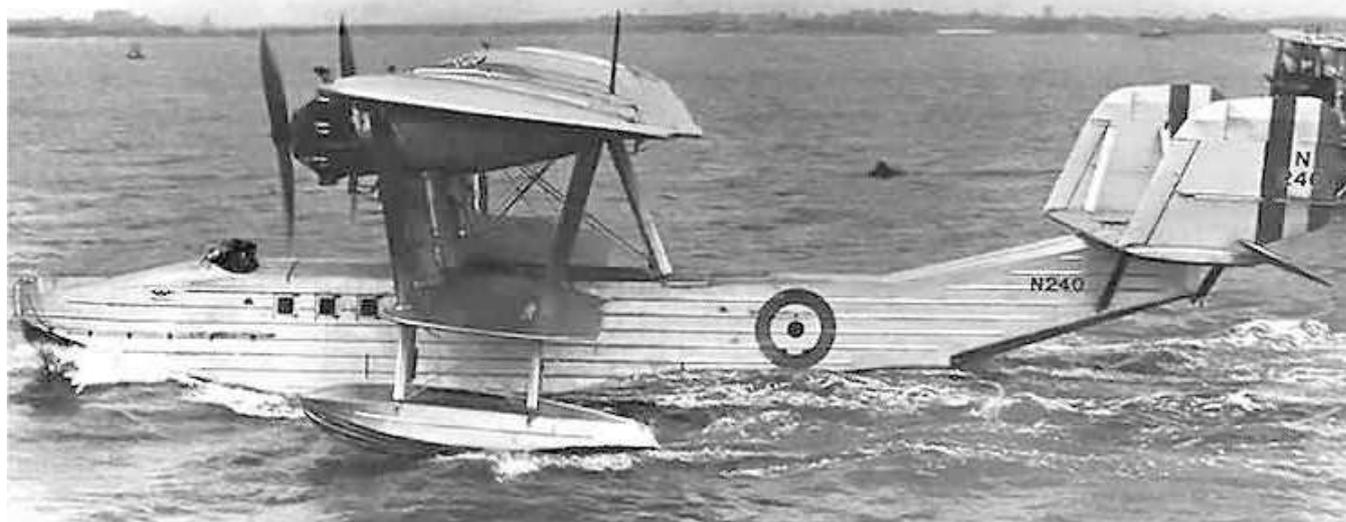
Das **Saunders Severn** war ein dreimotoriges Doppeldecker-Flugboot, das für Seepatrouillenzwecke bestimmt war. Es funktionierte gut, war aber zerbrechlich und unzuverlässig. Nur einer wurde gebaut.

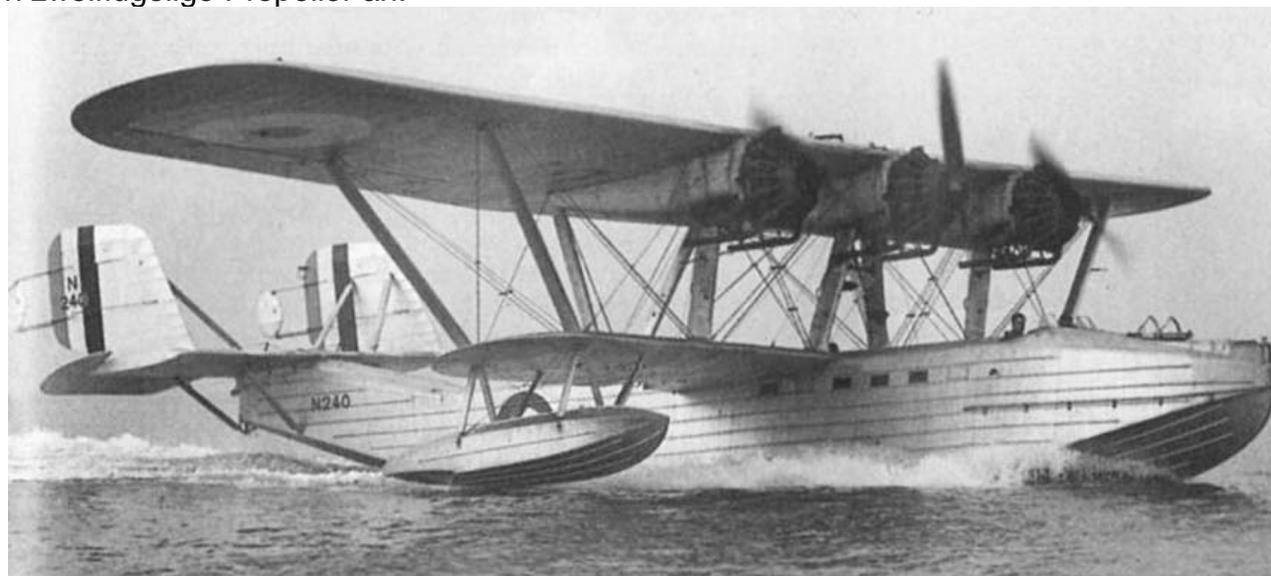
Unterseite des Flügels eingepaßt war. Einzelne vertikale Streben hielten die äußeren Motoren in ähnlichen Positionen, mit einzelnen nach innen lehrenden Streben an der Rückseite. Es gab außen nach **außen** gespreizte Zwischenebenenstreben mit den versteiften stabilisierenden einstufigen Schwimmer, die unterhalb angebracht waren. Die drei 490 PS starken Bristol Jupiter XI Sternmotoren hatten jeweils ihre neun **nicht** mit Zylindern versehenen Zylinder vor der Flügelvorderkante und trieben zweiflügelige Propeller an.

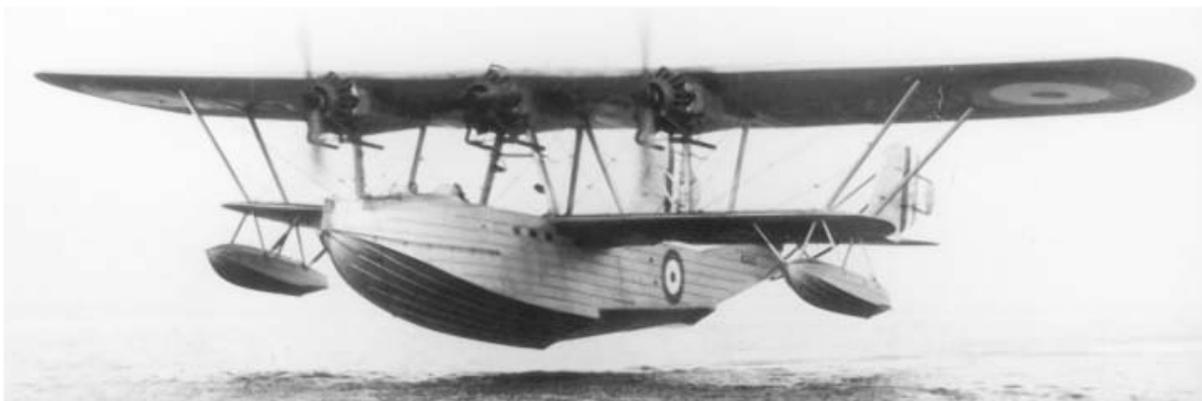
Besatzung:	fünf
Erstflug:	Juli 1930
Länge:	19,66 m
Spannweite:	26,82 m
Höhe:	5,87 m
Flügelfläche:	144,7 m <sup>2</sup>
Leergewicht:	6.713 kg
Bruttogewicht:	9.980 kg
Triebwerk:	3 x Bristol Jupiter XIFP 9-Zylinder-Radial,
Leistung:	jeweils 480 PS
Höchstgeschwindigkeit:	203 km/h
Reisegeschwindigkeit:	154 km/ h
Flugdauer:	6 Stunden
Reichweite:	1770 km
Dienstgipfelhöhe:	2.722 m
Steiggeschwindigkeit:	180 m/min
Bewaffnung:	3 x 7,7 mm Lewis-MS
Bombenlast:	4 x 250 kg Bomben oder acht 230 lb (104 kg) Bomben
